# 耿马芒蚌云南紫辰集团生态肥业有限公司 “2·28”一般中毒和窒息事故调查报告

耿马芒蚌云南紫辰集团生态肥业有限公司 “2·28” 一般  
中毒和窒息事故事故调查组  
2023 年 4 月 28 日

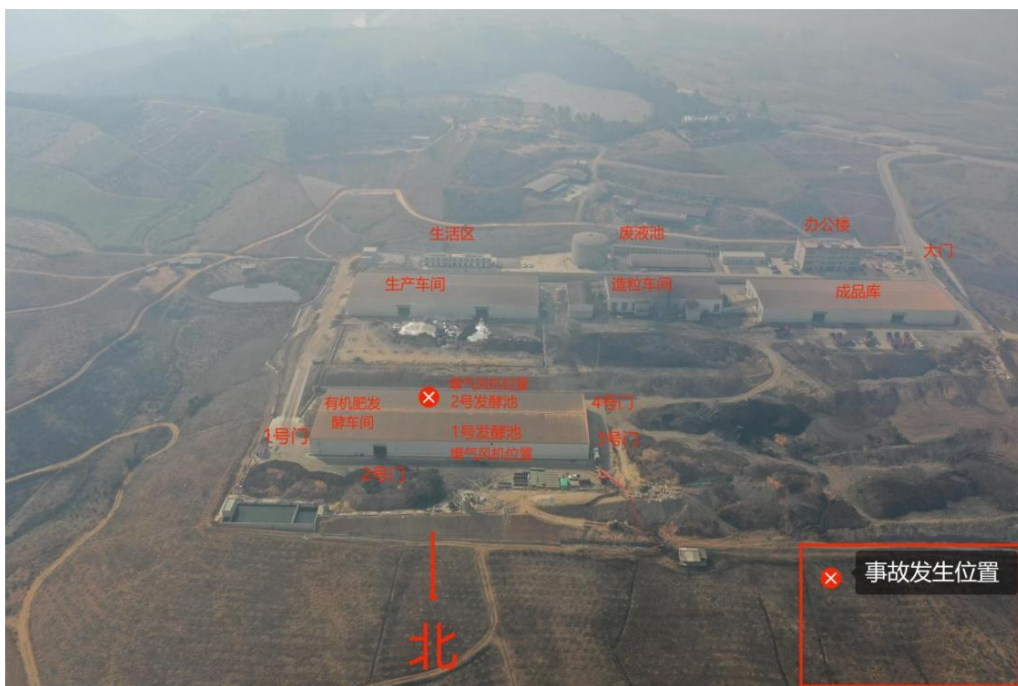
(图一)

云南紫辰集团生态肥业有限公司概貌情况

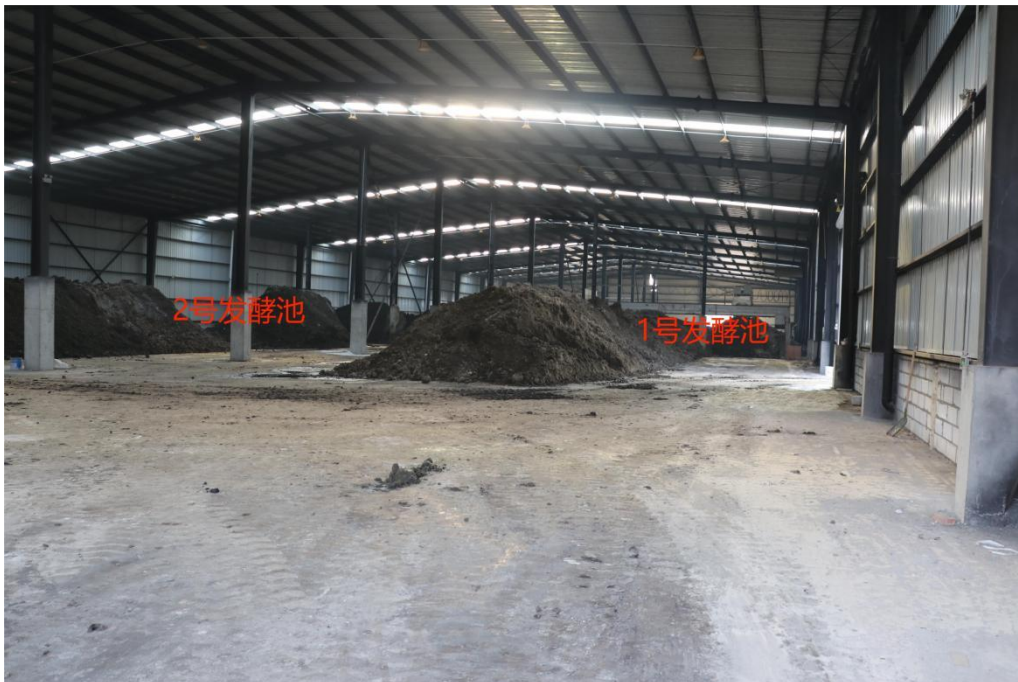
(图二)

计为 126 米，宽度设计为 42 米，高度设计 8.1 米，内设两个发酵池，安装两台翻抛机。厂房共设置 4 道门，分别为东面设有 1 号门，北面设有 2 号门，西面设有 3 号、4 号门，未设置窗子等通风口。厂房内设有两个发酵池，分别设在厂房中部南北两侧，标注北侧为 1 号发酵池，南侧为 2 号发酵池，在两个发酵池靠墙体设有高 2 米，长 60 米的实体墙与车间外墙隔开，形成一个长约 60 米、宽约 1.6 米的过道，用于安装爆气风机设备，防止车间混料覆盖及辅助支撑翻抛机。1 号、2 号发酵池均堆放混料发酵，在 3 号、4 号门进门口位置，可见 1 号、2 号发酵池的翻抛机有翻搅混料作业痕迹，已安装的爆气风机未开启运转，现场可闻到一股刺鼻的酸臭味。车间北侧墙外正在安装巨洪防腐水泵和离心式通风机，但尚未安装完成。目前，该项目未竣工，未完成验收工作，但已堆放发酵有机肥混料进行发酵作业。

有机肥发酵车间内部情况（东向西拍摄）

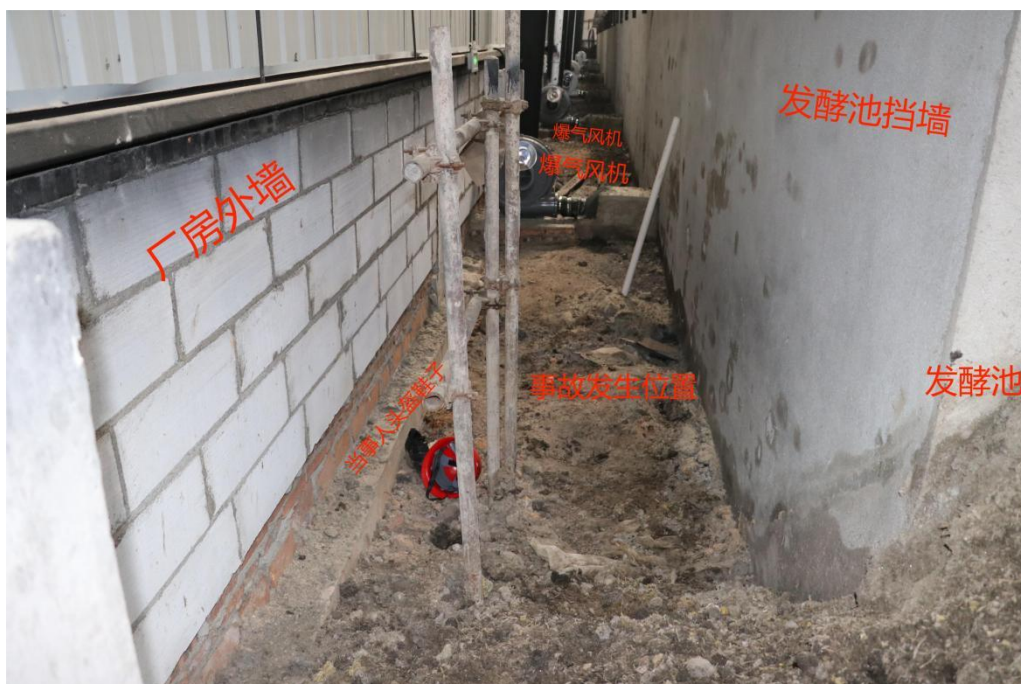
(图三)

事故中心现场在有机肥发酵车间 2 号发酵池安装爆气风机的过道上，2 号发酵池共计安放 6 台爆气风机，在由西向东排序，在第六台爆气风机抽风设备过道上，掉着一顶红色安全帽和一只黑色男士皮鞋，距离第一台爆气风机北侧 10 米位置掉着一只黑色男士休闲鞋（经核实，皮鞋与休闲鞋为死者李奇、许红兵二人所穿，红色头盔系李奇所戴）。

事故中心现场情况(安装爆气风机过道)

事故发生车间未经验收、在安全设施设备未投入使用的情況下擅自投入生产，将易产生有毒有害气体的有机肥混料（主要成分为淤泥、甘蔗渣、生石灰粉、生物发酵菌剂和煤粉）堆入车间发酵，事故车间除四道大门外，两面墙壁和屋顶密闭未留通风口，车间2号发酵池虽已安装有6台爆气风机，但还未投入使用。在安装6台风机处有一高2米长60米的实体墙，与外墙形成一个宽1.6米相对密闭的过道，在此处形成一个低洼浅坑（事故发生点）。

而有机肥混料再发酵过程中产生的毒害气体聚集在过道低洼地方，未能得到通风散发，导致毒害气体浓度超量。公司总经理李奇带领员工许红兵，在未佩戴任何安全防护用品，未对作业场所进行通风及相关仪器检测，未采取任何安全防护措施的情况下进入风机过道检查设备，在到达过道浅坑处，弯腰检查安装的设备时，二人因吸入聚集此处的光气、硫化氢、氨气、甲醛等有毒混合气体导致中毒和窒息昏迷，后经全力抢救无效死亡。

涉及有限空间作业的企业，要严格按照有限空间作业规范开展作业，严格审批程序，作业前必须对作业环境开展风险辨识，对作业的空间进行检测分析，通风透气，做好防护要求，加强作业现场监护管理。同时，要加强对作业人员的安全教育培训，要让作业人员对有限空间的危害及相关操作熟练掌握，切实提高作业人员的安全意识和安全技能。严格执行有限空间十不准管理规定，不准未经风险辨识就作业，不准未经通风和检测合格就作业，不准未佩戴合格的劳动防护用品就作业，不准没有监护就作业，
