# 耿马傣族佤族自治县县城“12·14”地下管网 施工坍塌事故调查报告

2021年12月14日10时50分许，云南天朋管道工程有限公司在耿马县城电信局旁进行地下管网施工作业抢修红绿灯线路过程中，发生一起土体坍塌事故，造成一人死亡，直接经济损失约200万元。

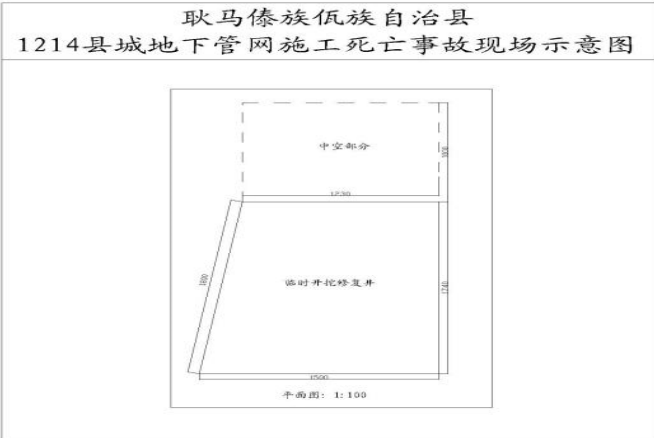
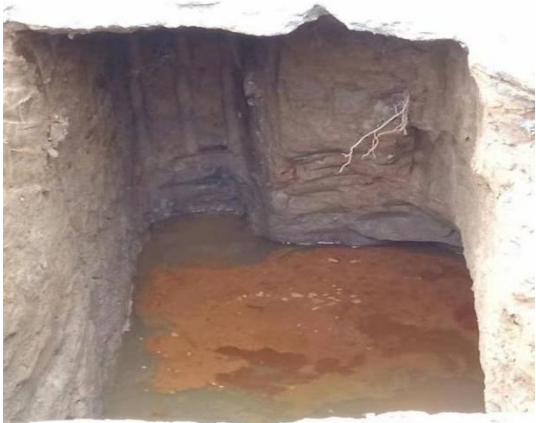
**4. 事故现场抢修井情况。**该抢修井是为修复在顶管作业过程中损坏的震新路与公园路交叉口红绿灯和监控设施线路而开挖的，抢修井土质为膨胀土(膨胀土具有吸水膨胀、失水收缩和反复胀缩变形、浸水承载力衰减、干缩裂隙发育等特性，性质极不稳定),上口呈梯形状，现场测量尺寸为上底宽 1.23m,下底宽 1.5m,左

腰长 1.8m,右腰长 1.74m,井底至路面深 2.6m（实际开挖深度 2.9m），开挖净宽 1m。井底有积水，水深 50—60cm。两侧未采取临时支护措施。

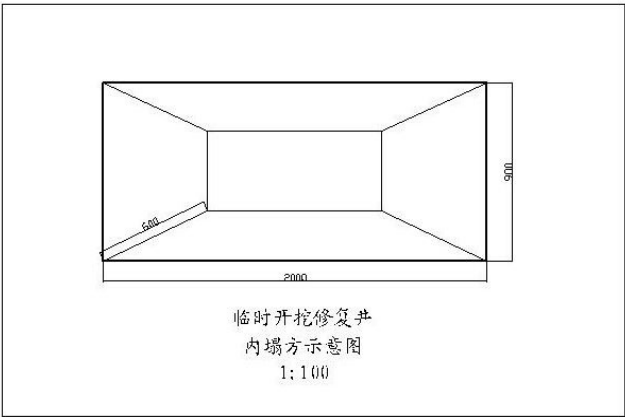
坍塌土方示意图

**5. 事故现场土方坍塌情况。**坍塌土方为靠县人民医院一侧的抢修井底部，与县人民医院绿化带相邻，该坍塌土方土质为膨胀土，形状呈不规则圆弧形，有水渗出，井底至坍塌土方最高处 0.9m（按事发当时推测高度应为 1.2m），长 2m，进深 0.6m，事发时坍塌土方量大约 1.44m<sup>3</sup>。

事故抢修井基坑土质为膨胀土，事发前耿马县城连日下雨，

雨水流入基坑沉积浸泡基坑，作业时又抽出坑底积水，致使基坑四面土体性质及不稳定，施工人员坑底进行拉电缆线辅助作业时，一则土体突然坍塌，导事故发生。

（1）抢修井未按《建筑施工土石方工程安全技术规范 JGJ180-2009》6.1.3 基坑土方开挖要求对井内采取临时支护措施<sup>1</sup>。
