# 耿马自治县勐简乡 2022 年“4·29”触电 事故调查报告

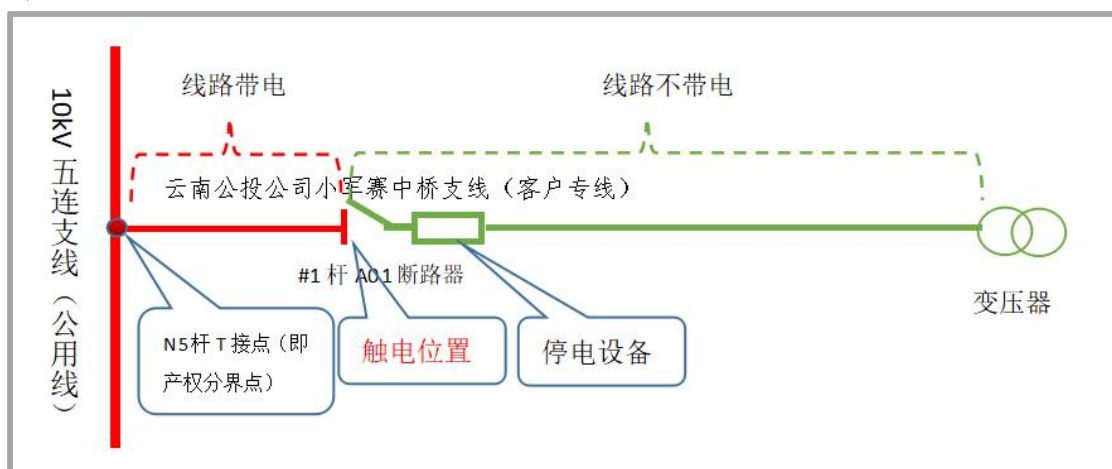
(2) 断路器停电后线路状态: 云南公投建设集团第六工程有限公司小军赛中桥支线#1 杆 A01 断路器停电后, #1 杆 A01 断路器电源侧(即断路器至 T 接点)带电, #1 杆 A01 断路器负荷侧不带电。如下图:

经调查，T 接点至该专线#1 杆 A01 断路器带电原因是云桥公司未尽到设备管理责任导致。根据签订的《电力资产产权界定及安全维护管理责任协议书》第二条（产权属于供电方所有的供电设施，由供电方承担维护管理责任及维护管理产生的费用；产权属于用电方所有的供电设施，由用电方承担维护管理责任及维护管理产生的费用）、第四条（在供电设施上发生事故引起的法律责任，按供电设施产权归属确定。产权属于谁，谁就承担其拥有的供电设施上发生事故引起的法律责任）的约定，该段线路为用电方（云桥公司）所有的用电设施，由用电方承担维护管理责任

及安全责任。2021 年 9 月 14 日云桥公司袁国文办理销户时，供电所朱在福告知袁国文需聘请有资质的单位及人员将 T 接点客户侧引流线拆除脱离公共线路，并向袁国文提供了临沧汇达实业有限责任公司耿马分公司施工班组负责人杨正福的联系电话，后袁国文电话联系杨正福商议拆除电力线路事宜，但因价格原因未达成协议。未完成 T 接点客户侧引流线拆除脱离公用线路作业，云桥公司（袁国文）对该段线路带电是清楚明了的。

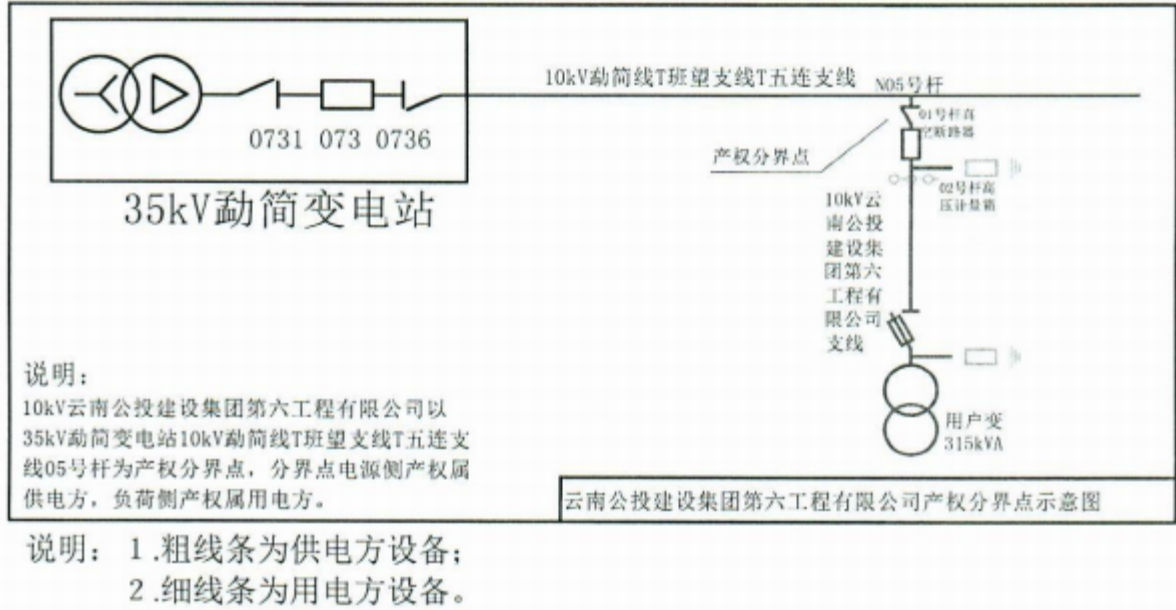
3.1 供、受电设施产权分界点为：35kV 勐简变电站 10kV 勐简线 T 班望支线 T 五连支线 N05 号杆 T 接点处。分界点电源侧产权属供电方，负荷侧产权属用电方。产权分界示意图见附件 1。

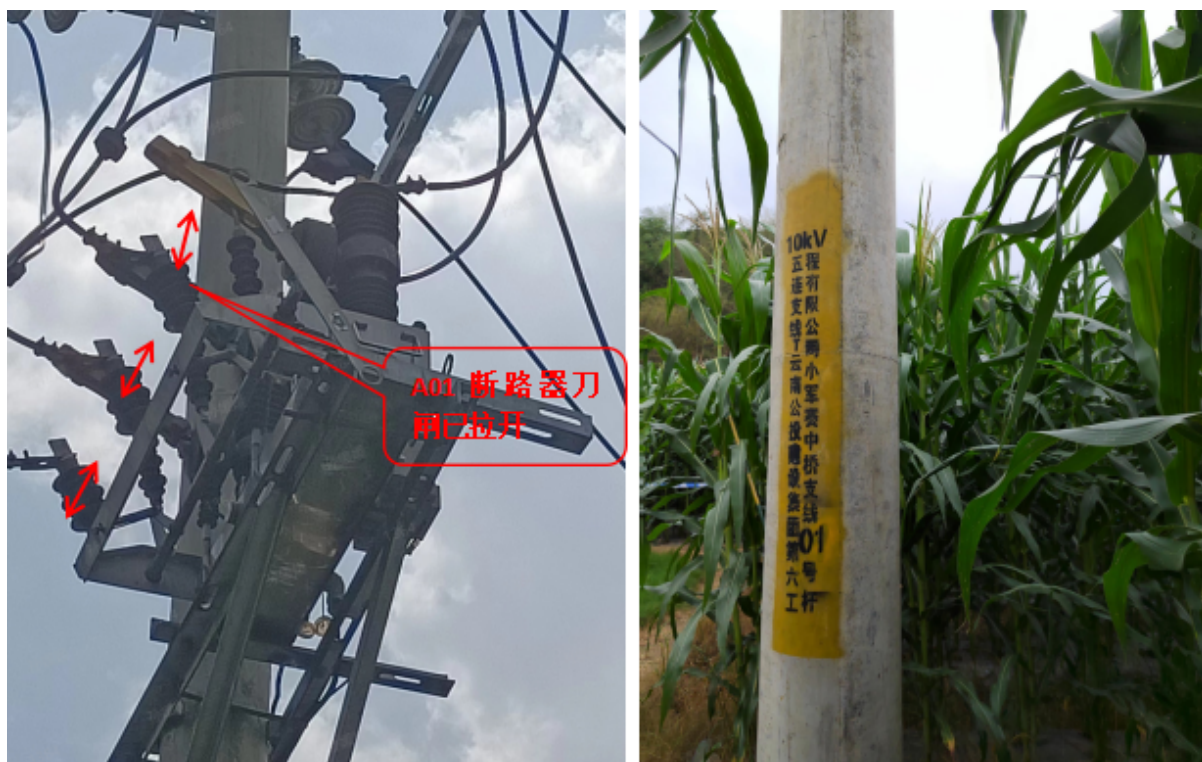
事故发生地点：勐简乡班望村临清高速 3-2 建设标段 35kV 勐简变电站 10kV 勐简线 T 班望支线 T 五连支线 N05 杆 T 接点负荷侧#1 杆。
