# 耿马傣族佤族自治县贺派乡 2021 “11 · 17” 高速公路建设死亡事故调查报告

2021 年 11 月 17 日 11 时 02 分许，广西盛科桥梁工程有限公司，在瑞孟高速公路耿马段贺派崩弄 2 号大桥，吊装大桥桥墩盖梁钢筋骨架作业过程中，发生一起物体打击事故，造成一人死亡，直接经济损失约 160 万元。

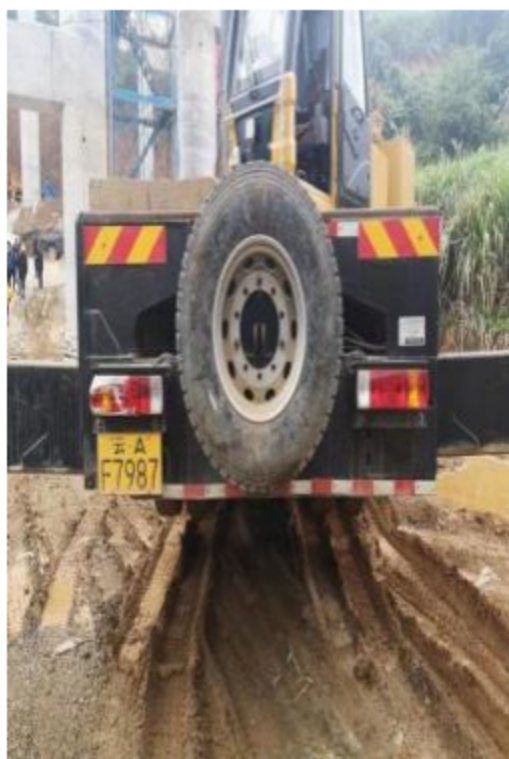
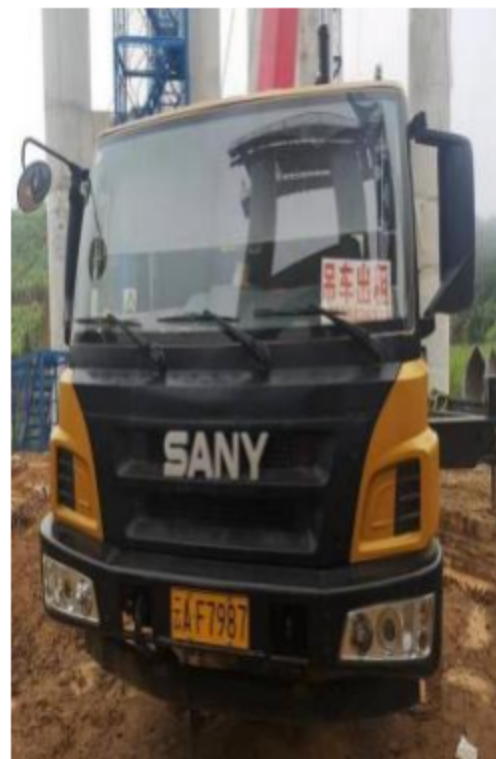
**4. 事故发生时涉事车辆及人员状态。**（1）现场专项作业车辆为一辆三一牌 SYMS340JQZ(STC25) 重型非载货专项作业车，所有人马鹏，车牌号云 AF7987，车辆识别代号 LFCNLE5P2M2008600，发动机号码 6421E038686，注册日期 2021 年 05 月 28 日，检验有效期至 2022 年 05 月。

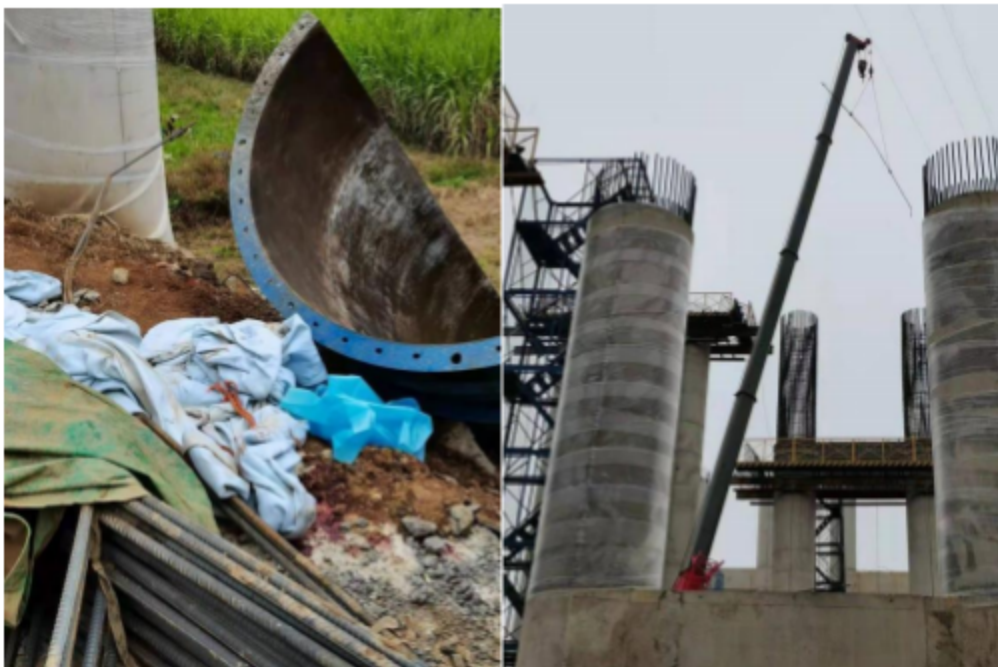
固定绑扎。11 时 02 分许，在吊装盖梁钢筋骨架过程中，吊架将盖梁骨架吊升至约 31 米高时，盖梁钢筋骨架在右端弯转 90 度处，左端弯转下段 40 厘米位置突然断裂（断裂点均不在焊接部位，该批次钢筋有生产厂家质量合格证明书，使用前送工地实验室由云南云交建工程试验检测有限公司进行检测，经检测各项指标符合要求），下部两颗被焊接在一起，长 11 米重约 70 余公斤的钢筋往下旋转坠落，击打到站在下面观望的熊文欣头部，导致熊文欣受伤，后经抢救死亡。

作业车吊装的大桥盖梁钢筋骨架在吊升至约31米高度时，在右端弯转90度处，左端弯转下段40厘米位置突然断裂，盖梁钢筋骨架下部两颗被焊接在一起，长11米重约70余公斤的钢筋往下旋转坠落，击打到站在下面观望的熊文欣头部，导致熊文欣受伤，后经抢救死亡。
