# 耿马孟定吴迪水箱加工厂“6·5” 一般触电事故调查报告

耿马孟定“6·5”一般触电事故调查组

2023 年 7 月 31 日

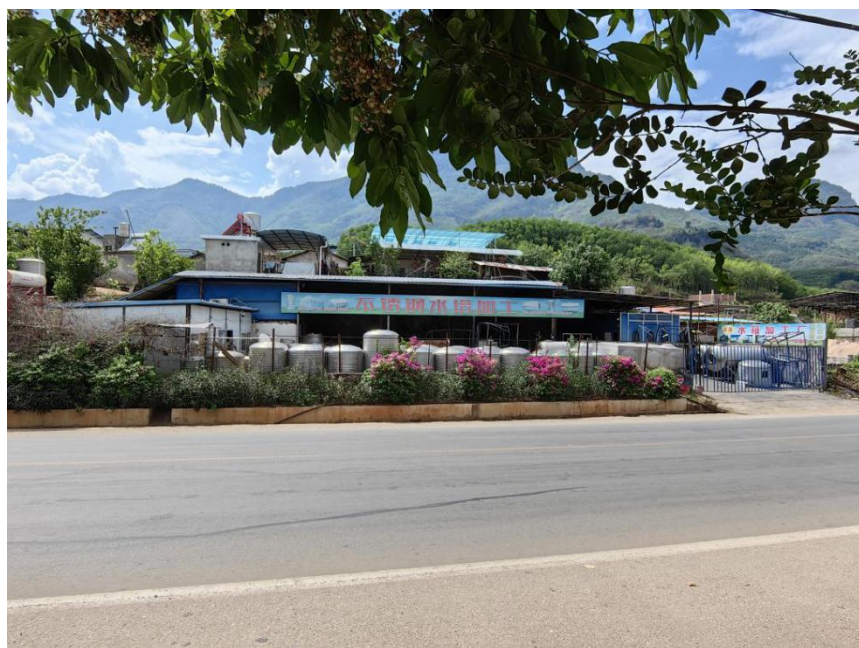
吴迪水箱加工厂现场概貌

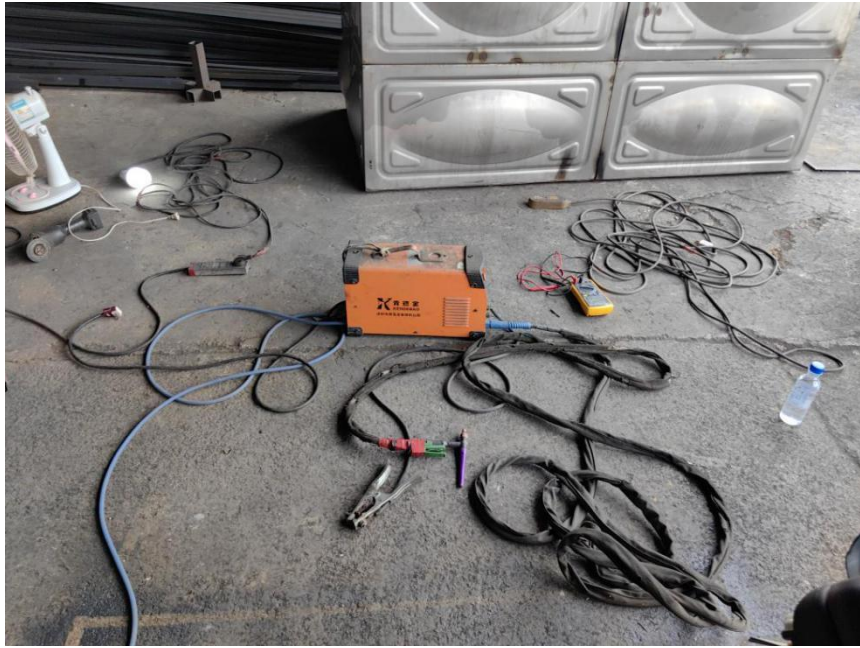
事发时焊接水箱使用到的设备（电风扇、节能灯、氩弧焊机、插板）

事故发生后，调查组及时组织供电局专业人员对事故现场进行勘验，发现当事人未经专门培训合格并取得相应从业资格证书，擅自从事电焊作业，违规使用氩弧焊机焊接水箱，不具备基本作业安全技能，违反了特种作业规定。经专业人员用检测仪器按程序分别对事发时李应伟使用的设备进行检测，发现使用的“肯德宝”牌氩弧焊机焊枪枪头存在漏电情况，同时对“肯德宝”牌氩弧焊机开关进行拆卸检查发现，位于手柄按钮处的开关已下滑至焊接金属头部位，在通电情况下开关闭合出现漏电情况，在作业

过程中，工人按压开关焊接时焊枪枪头漏电形成电流通路，带电的枪头与被焊接的铁皮水箱接触，电流通过枪头、铁皮水箱与大地形成回路，导致在铁皮水箱密闭空间内作业人员触电，且作业人员完全置身于铁皮水箱内，无法摆脱电源，导致触电身亡。

可能造成重大危害，容易引发触电、灼伤、火灾等事故，所以要从事电焊作业，操作人员必须要全面掌握电焊的相关知识和技术，必须经过专门的安全作业培训，取得相应作业证书，在实际焊接作业中，必须严格遵守操作规程，做好自我防护，佩戴好绝缘手套，穿好绝缘鞋，严禁违规违法从事电焊作业。

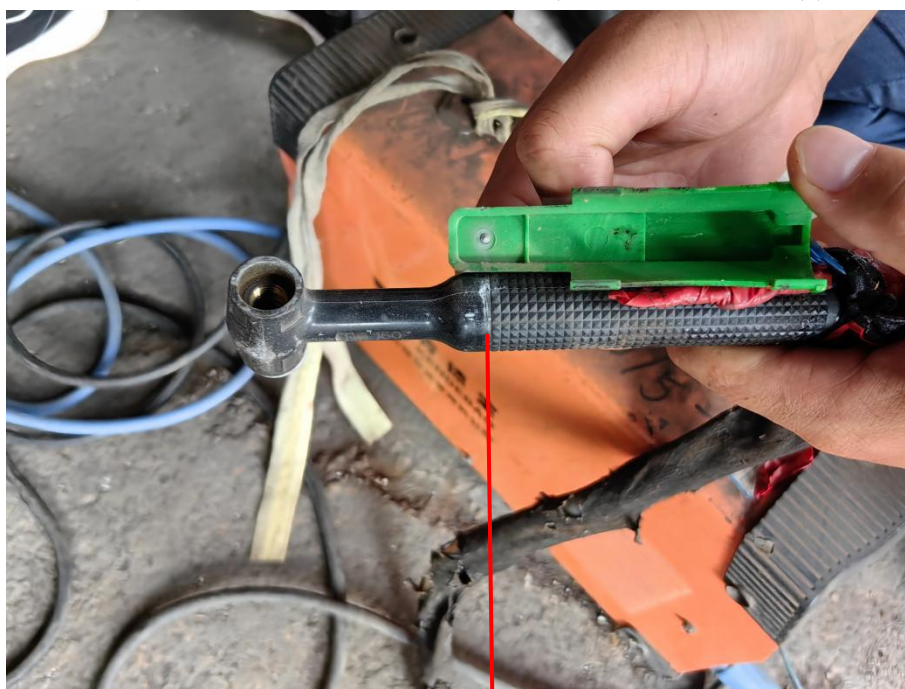
漏电电斑痕迹

公安法医尸体检验情况：根据耿马傣族佤族自治县公安司法鉴定中心出具的法医学尸表检验意见书（耿公检（尸）字〔2023〕18号）分析论证：死者李应伟头面部及右前臂皮肤有高温造成的热损伤表现，符合触电后形成的电流斑，分析为致命伤。
