耿马孟定辉鹏钢材店“6·3”一般物体打击 事故调查报告

耿马孟定辉鹏钢材店“6·3”一般物体打击事故调查组

2023年7月28日

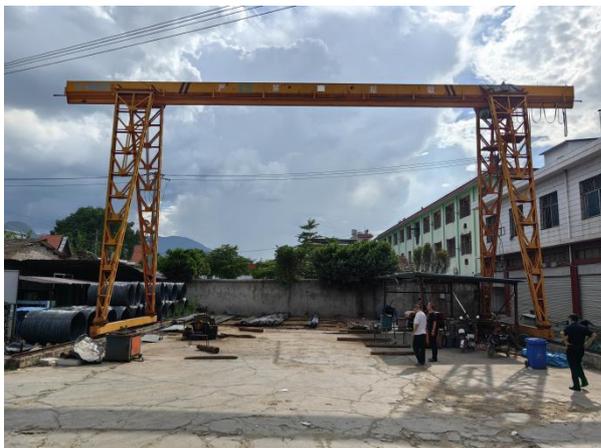
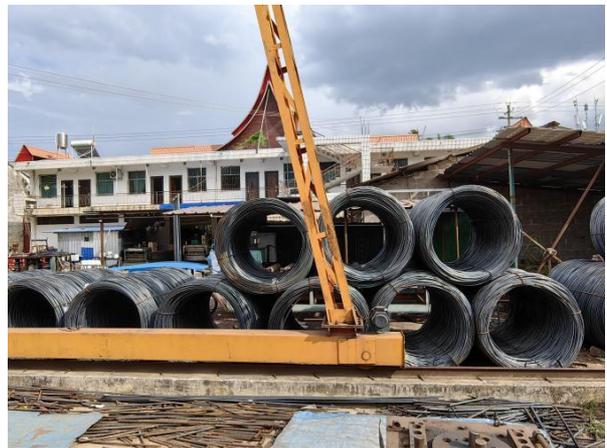
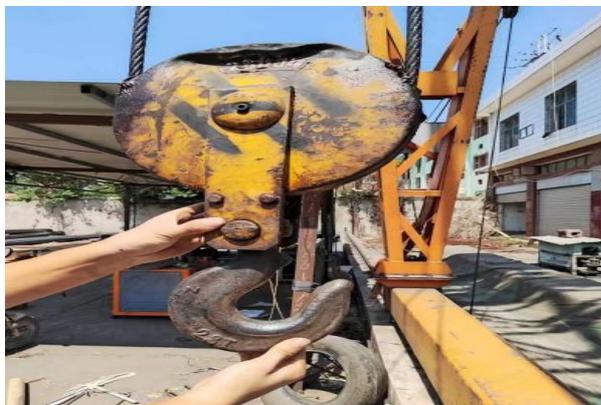
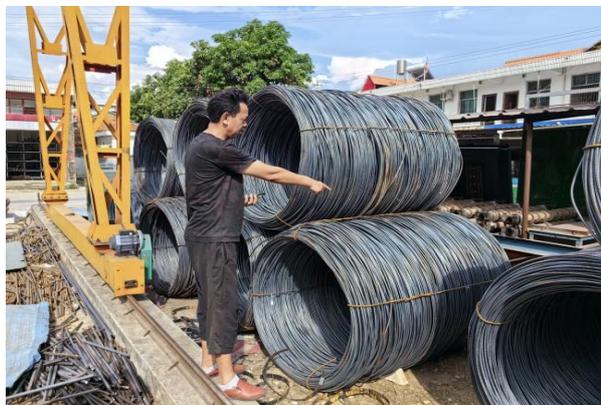
2. **事故现场。**事故现场位于耿马自治县孟定镇中缅路驾校旁，为孟定辉鹏钢材店的钢材吊装堆放场，该场地东西长 26 米，南北宽 22 米，场地中央位置安装一台长 14.8 米，高 6 米，核定起重量为 2.8 吨的门式起重机（龙门吊），呈南北向安置，起重机可以东西自由移动，门式起重机的吊钩可以上下、南北移动，以电动遥控器操控运行，在门式起重机横梁上写有 2.8t 字样，在吊钩上印有 2.8t 字样（额定起重最大重量为 2.8 吨）。经对起重机吊钩进行检查，未发现吊钩上的安全保险卡扣。在门式起重机中央地面摆放着数捆条形钢筋，靠近门式起重机南面一侧，由东到西依次堆放着共 19 圈盘螺钢筋，钢圈上下码为两排，地面第一排为 12 圈，另外 7 圈分别码放在第一排钢圈上面。盘螺钢筋每圈长 2 米、高 1 米、重约 1.8 吨。事故中心点位于地面第一排钢圈第 7 至第 8 圈之间位置，之间地面有一宽约 50 公分的空隙，形成一个可以人员通行的过道。事故发生时，郑飞鹏就站在过道上操作遥控器吊装钢圈。

孟定辉鹏钢材店经营管理人郑飞鹏为了吊装方便快捷，擅自取下门式起重机吊钩上设置的安全保险卡扣，在进行吊装作业时违反安全操作规程，近距离站立在吊放钢圈下面。在亲自操作遥控进行吊装作业时一直在和别人打电话，注意力严重分散。在吊下放装钢圈时位置错误，导致钢圈失稳滑落。因吊钩安全保险卡扣被其取下，钢圈失稳滑落时将钢绳带离吊钩，钢圈失去拉力后快速往郑飞鹏站立处滑落，郑飞鹏来不及避让，被滑落的钢圈击打埋压受伤，后经全力抢救无效死亡。

违反安全操作规程，为图吊装方便快捷擅自取掉吊钩上的安全保险卡扣，导致钢圈失稳滑落时，钢绳没有安全保险卡扣的固定脱离吊钩，钢圈失去拉力直接滑落。
