耿马自治县孟定镇“12·23”高处坠落 事故调查报告

2022年12月23日08时许，耿马自治县孟定镇大帮酒店在进行外墙装修作业过程中，发生一起高处坠落事故，造成一人死亡，直接经济损失80余万元。

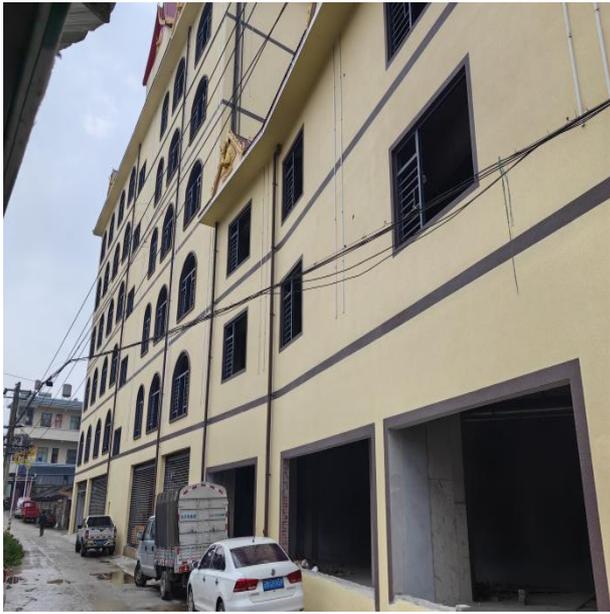
建筑物外围情况

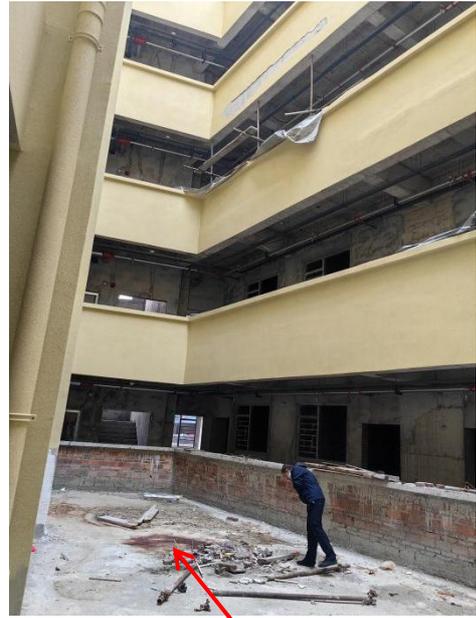
事故发生地点位于云南省临沧市耿马自治县孟定镇中缅路老客运站斜对面疾控中心旁的大帮酒店建筑工地。经对事故现场进行勘验，该建筑物属于地上六层建筑物，建筑主体已完工，外墙已粉刷，但内墙未装修，地板未铺设，门窗未安装。建筑物中心内设天井、二至五层设置回廊，二楼以上为中空四面环绕建筑结构，二楼中心部位已浇灌封顶。在二楼已浇灌的地面南侧发现一摊血迹污渍，且地面上散落着已折断的2片木板、3根钢管、4个金属扣件。位于血迹正上方四楼走道外墙上搭建着一组脚手架，脚手架正上方五楼的过道外墙有人为补灰痕迹。

建筑内部二楼中心封顶及以上建筑情况

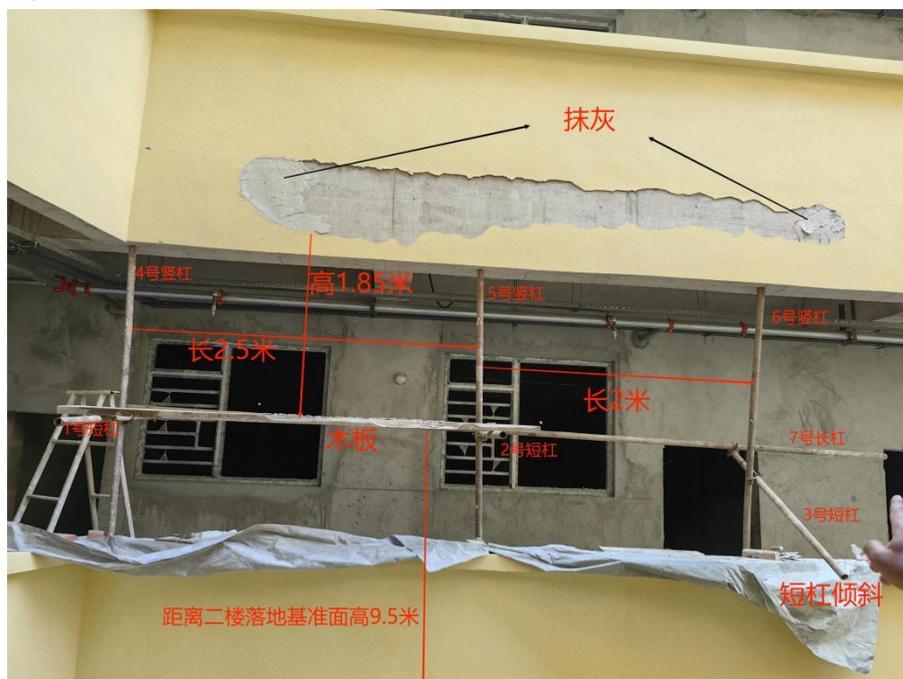
四楼过道外搭建的支撑脚手架共由7根长短不同的钢管与扣件组合搭建，3根短杆（如图标注1号、2号、3号）依次分别用扣件呈十字交叉方式固定在3根竖杆（如图标注4号、5号、6号）上，再将1根长杆（如图标注为7号）用扣件呈十字交叉方式水平固定在3根短杆上。在3根短杆上方放有一块木板（未固定），固定3号短杆与6号竖杆的扣件已断裂破损，3号短杆已往下倾斜一定角度，断裂的扣件严重锈蚀，未发现油渍等保养痕迹，扣件断裂口的两端有陈旧裂缝痕迹。经现场用标准卷尺测量，从脚手架上放置的木板位置到二楼地面落地基准面高度为9.5米，脚手架放置木板位置距离五楼过道外墙抹灰位置高度1.85米，搭建的脚手架的7根钢管，3根竖杆长度一样，每根竖杆长3.2米；3根短杆长度一样，每根长1.5米；1根横杆长5.8米，

脚手架搭建基本情况

安全技术统一标准》（GB51210-2016）第 2.1.3 条规定为支撑脚手架。但事故现场脚手架搭建不规范：一是无施工方提供的脚手架专项施工方案。按《施工脚手架通用规范》GB55023-2022 第 2.0.3 条规定应根据工程特点编制脚手架专项施工方案；二是现场 3 根立杆间距搭建不符合规范标准，现场搭设的三根立杆间距分别为 2m 及 2.5m，按《建筑施工脚手架安全技术统一标准》第 8.3.1 条规定不宜大于 1.5m、超规定间距。三是现场脚手架未加设斜杆斜撑，按《建筑施工脚手架安全技术统一标准》第 6.1.5 条的规定应把具有代表性的最不利杆件或构配件进行荷载结构受力分析计算，未见施工方提供相关依据，故而出现隐患没有加设斜撑，致使扣件裂断、导致脚手架倾斜；四是现场搭设的木脚手板未加固，按《施工脚手架通用规范》第 4.4.4 条规定木脚手板应绑扎稳固；五是破裂扣件锈蚀裂隙，按《建筑施工脚手架安全技术统一标准》第 4.0.14 条第 2 款规定铸件表面应光滑、不得有砂眼、气孔、裂纹，而事故现场的诱发扣件发现断裂处有锈蚀裂隙；六是施工现场脚手架无临边防护、未系安全带，按《建筑施工脚手架安全技术统一标准》第 3.1.3 条第 3 款规定应满足使用要求，具有安全防护功能。

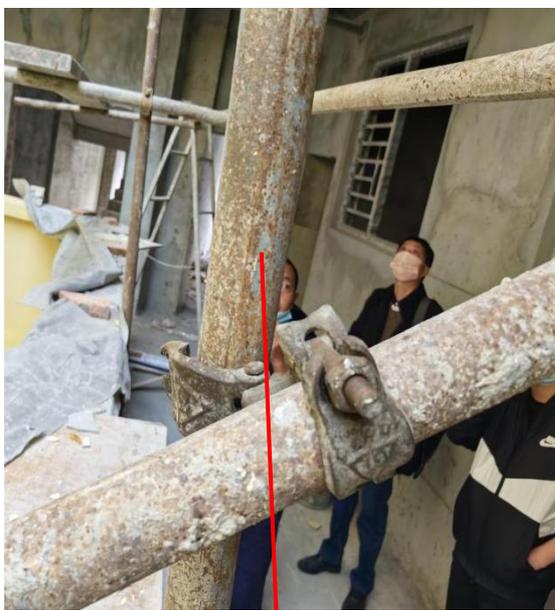
6号竖杆上留下的刮痕

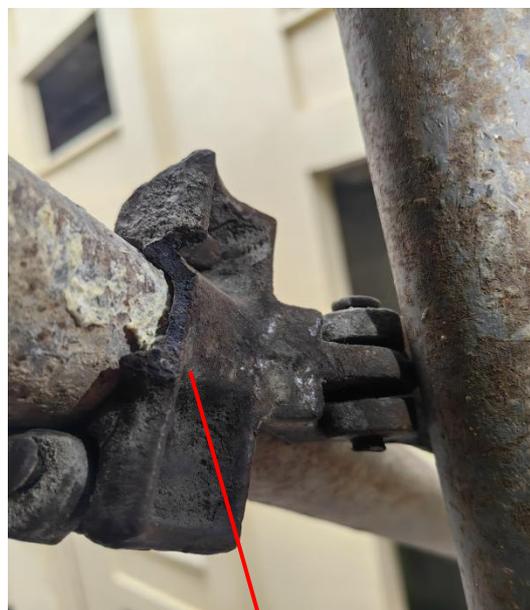
破裂扣件断裂口严重锈蚀，无油渍保养痕迹

宋良勤在外墙高处施工作业时，所架设使用脚手架竖杆扣件发生破裂断开，导致宋良勤站立在脚手架上的木板失去支撑点，站立在木板上的宋良勤与木板同时从4楼的脚手架坠落到2楼发
