# 耿马傣族佤族自治县镇清高速公路南伞隧道 施工“6.27”车辆伤害事故调查报告

2021年6月27日12时20分左右，在镇清高速公路南伞隧道施工的云南冠境公路工程有限公司运输沥青车辆在通过南伞隧道K14+450M处，与正在隧道内安装作业的云南佳民建筑工程有限公司登高作业车第一节曲臂相撞，造成登高作业车上施工作业人员1人死亡，直接经济损失约200万元。

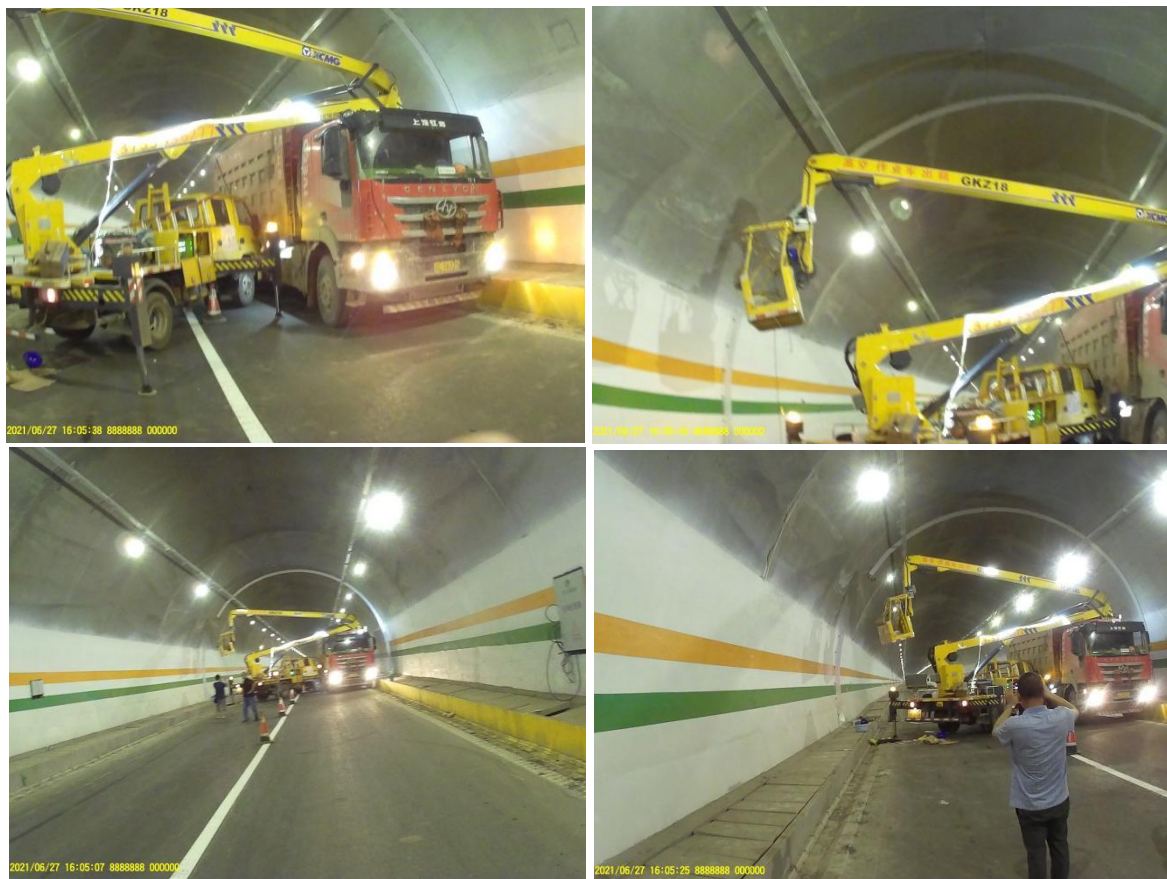
2021年6月27日12时20分许，云南冠境公路工程有限公司驾驶员屈显标驾驶一辆重型自卸货车，在镇清在建高速公路从镇康往清水河方向行驶，在通过南伞隧道时，车箱前顶部与横跨在左侧车道上面专项作业车曲臂相撞发生事故。导致停靠在右侧车道的作业车移位，作业车上吊篮与隧道壁发生碰撞严重变形，在吊篮里的施工人员章能昌被变形的吊篮边框挤压，致使颈椎断裂和头部受伤，后经抢救无效死亡，章荣飞未受到伤害。

经调查认定，该起事故直接原因为章能昌所使用的专项作业车横跨车道上的曲臂距地面距离高度（3.4米）不足，未安排人员对通行车辆进行有效指挥管理，未设置相关警示标志标识。屈显标驾驶车辆在隧道内行驶时安全意识淡薄，疏于观察，未及时发现横跨在车道上的作业车屈臂，致使所驾驶货车车箱顶部与屈

臂发生碰撞发生事故。
