# 耿马自治县 2022 年“4·21”勐简乡物体打击 事故调查报告

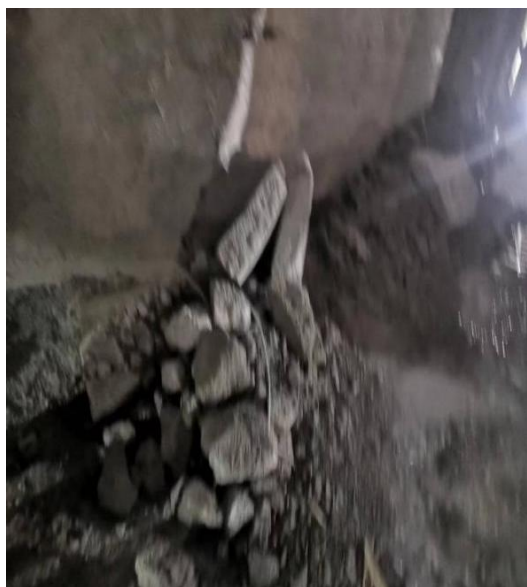
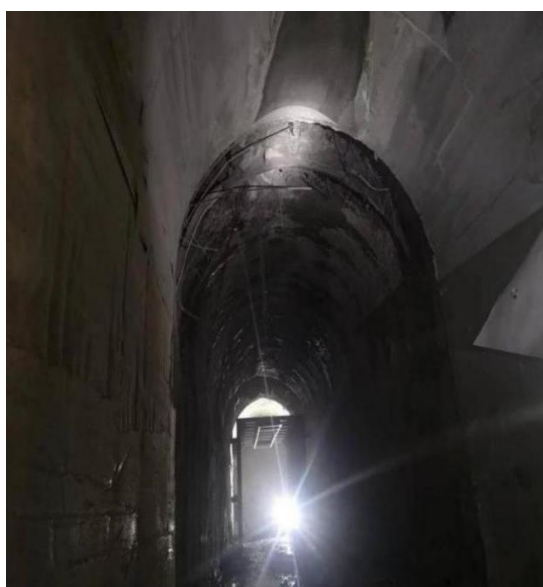
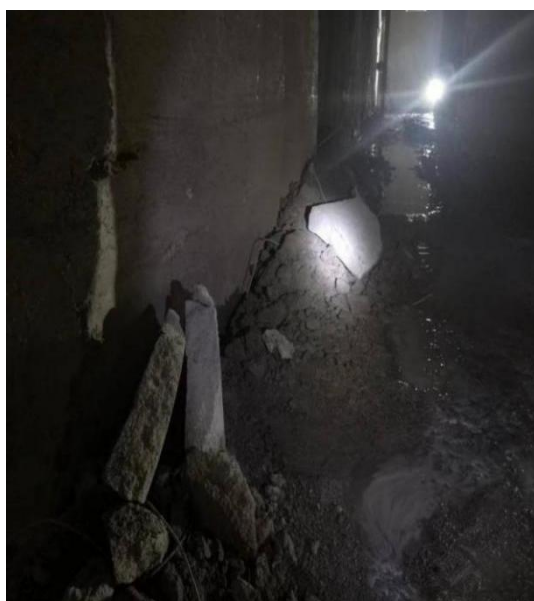
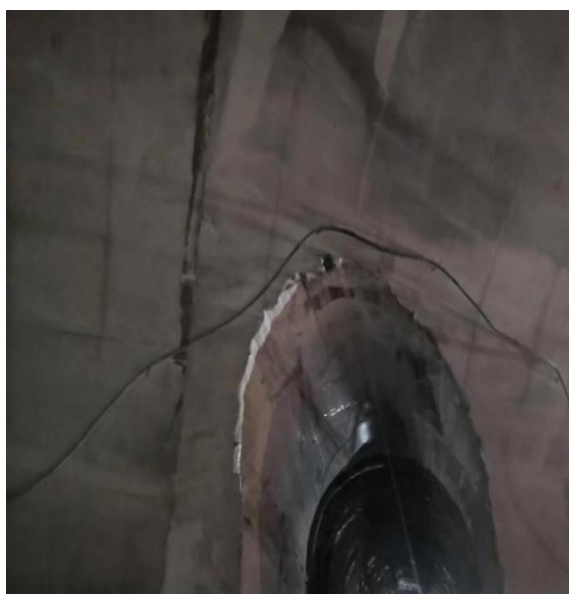
行复测，预埋件未达到设计图纸高度要求并告知技术员。随后技术员通知挖机操作手准备进行第二次处理。由于第一次处理破碎锤对喷射混凝土产生扰动，4号车行横通道位于紧急停车带内，处于围岩应力集中的部位，加之围岩长期渗漏水，围岩软化比较严重。作业人员在观察临时支撑并开展排险作业时，因受到围岩挤压，混凝土块意外掉落发生事故。

作业人员对 4 号车行横通道临时支撑进行破除，由于车行横通道位于紧急停车带内，处于围岩应力集中部位，第一次破除后，围岩受到扰动，加之围岩长期渗漏水，围岩软化严重挤压临时支撑，容易产生掉块。作业人员在明知有危险的情况下，未采取有效的安全防护措施，冒险进入危险区域作业，受围岩挤压的喷射混凝土块意外掉落，砸中张红兴头部，是导致此次事故的直接原因。
