# 耿马自治县耿马镇“6·30”高处坠落 事故调查报告

2022年06月30日10时52分许，临沧家相通信工程有限公司，在耿马自治县耿马镇新城村，拆除一段不再使用的移动光缆通信线路施工作业过程中，发生一起高处坠落事故，造成1人死亡，直接经济损失180余万元。

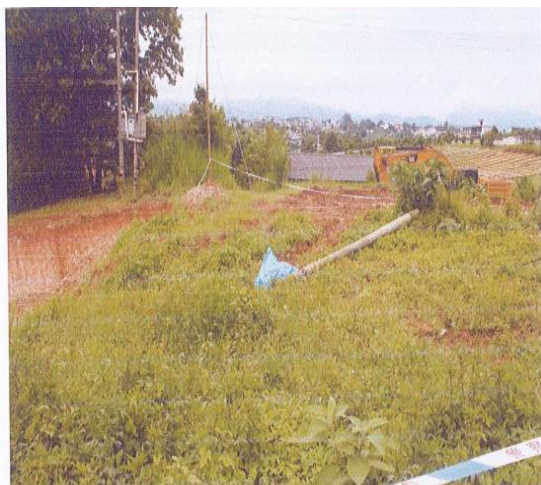
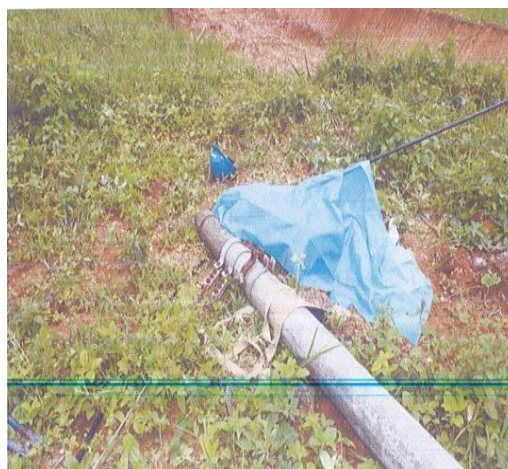
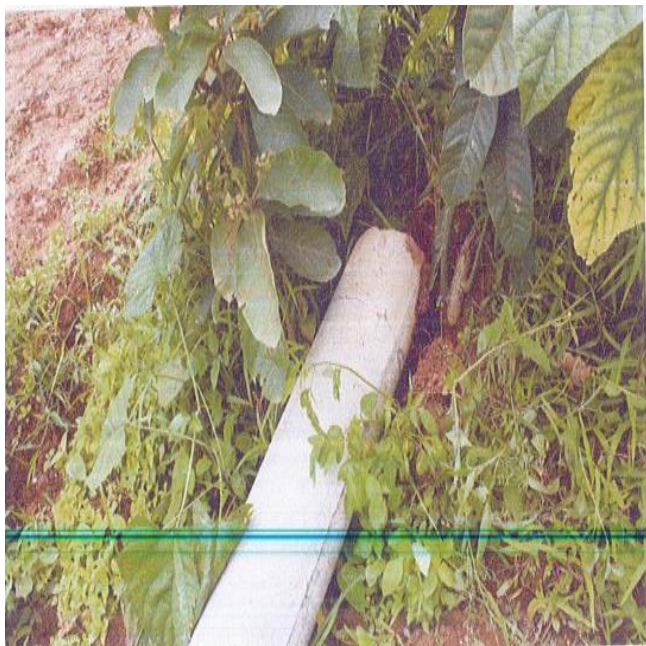
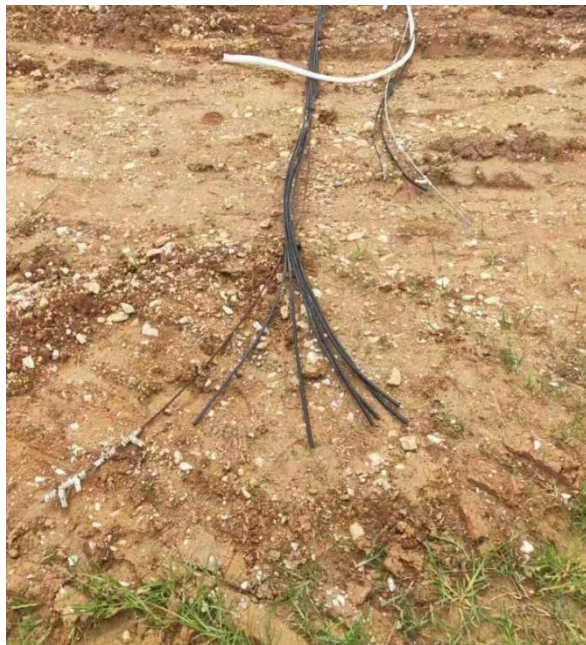
2022 年 06 月 30 日 09 时许，临沧家相通信工程有限公司员工武卫禄、李明健、周益伦三人，按照公司安排由武卫禄带班到耿马自治县耿马镇新城村包包寨组岔路口 30 米处，去拆除一段改迁工程完工后剩余的移动通信光缆线路。到达施工现场后，武卫禄安排李明健和周益伦在下面给他递工具，他爬上电杆（高 7 米）进行剪线拆除作业。交代完毕后，武卫禄就攀爬上电杆开始施工作业，10 时 52 分，武卫禄将电杆一端的通信光缆和承载光缆的钢线剪断后，电杆突然从根部折断往地面倒落，武卫禄身上安全绳固定在电杆上，无法从电杆上跳离，随着断落的电杆一起往地面坠落，落地后被电杆倒砸压到身上受伤，后经救援抢救无效死亡。

事故电杆为该段线路中间转角杆，电杆上承载光缆线多，负荷较重，施工人员在拆除作业时未对杆点采取临时防护加固措施，当施工人员剪断一端光缆线路和加固钢线时，线路被剪断一端突然失去负重，受另一端光缆线及承载光缆的钢线拉力引导，导致电杆重心偏移从根部折断发生事故。

经调查发现，该施工班组在上杆作业前，未对现场作业环境进行风险辨识，未按要求检查电杆根部是否牢固、有无折断危险，未对电杆采取必要的加固防护措施；进行高处危险作业未制定详细工作预案，违反了《通信工程施工安全规范》5.4、5.5、6.16<sup>5</sup>的规定
